页岩气田某集气管线焊缝失效原因分析

Failure analysis of gas gathering pipeline welds in shale gas field

四川某页岩气平台失效的集气管道采用 L360N 无缝钢管,管线全长为 171 m,管径为 168.3 mm,管道焊接采用钨极氩弧焊打底,手工电弧焊填充加盖面的焊接工艺,根焊焊丝型号为 ER50-6,填充与盖面焊条型号为 E5015,焊接工艺参数见表 1。管道设计压力为 8.5 MPa,采用气液混输工艺,输气量约为 13×10^4 m³/d。平台集气管道输送气质以 CH₄ 为主,CH₄ 体积分数为 97.86%,CO₂ 体积分数为 1.468%,

菌等细菌数量符合 NB/T 14002.3—2022《页岩气 储层改造 第 3 部分:压裂返排液回收和处理方法》的细菌控制要求。管道运行约半年后,在焊缝位置发现了泄漏,泄漏区域为直管与直管对接部分。

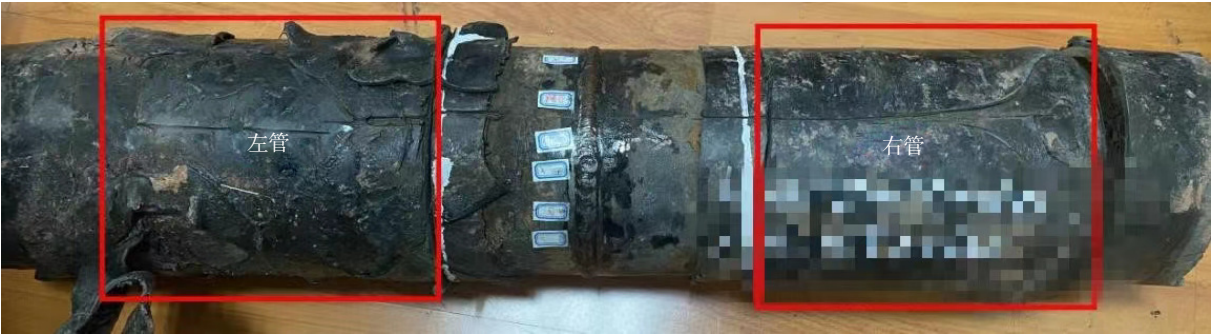
(a) 外部形貌

取失效管段进行宏观形貌分析,样品目视观察

管段表面存在明显管材开裂(见图 1(a))。焊缝两侧、热影响区和母材均可观察到多条裂纹,具体管

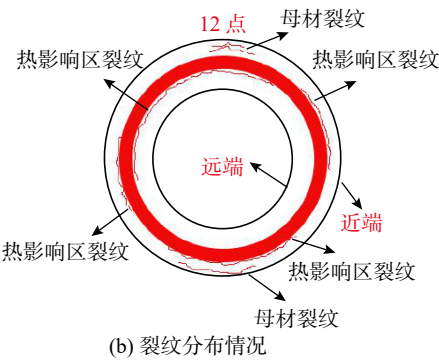
(b) 裂纹分布情况

道焊缝裂纹分布如图 1(b)所示。焊缝 6 点钟方向存在错边,如图 1(c)所示,错边量为 1.0 mm。根据此管道焊接工艺规程规定,厚壁管侧需制备倒角,失效样品未见厚壁管侧制备倒角。直管段最小壁厚

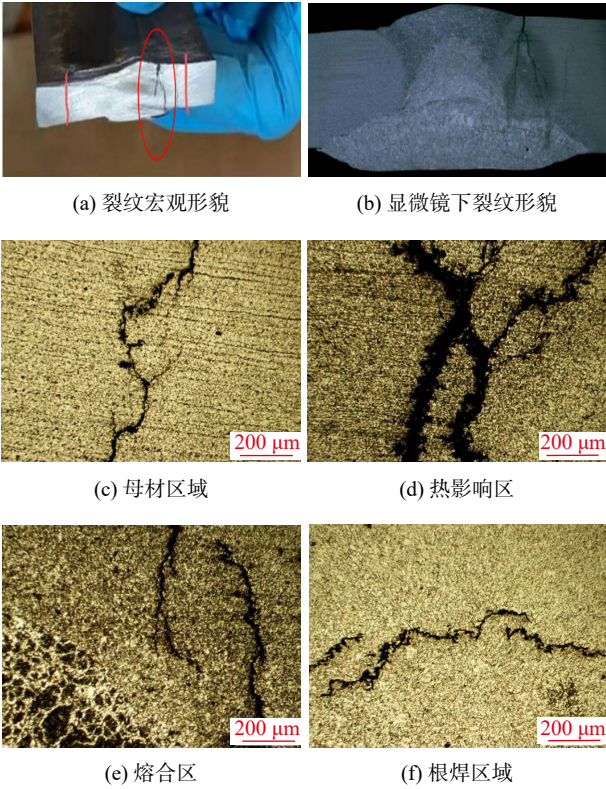
图 2 失效样品不同区域的金相组织图像

对样品的母材、热影响区、熔合区和焊缝等位置进行金相组织观察,其检测结果见表 7。图 2 所示为失效样品不同区域的金相组织图像。从图 2(a)和图 2(b)可观察到,测试样品表面存在一处发散状贯穿裂纹。进一步分析焊缝附近不同区域金相组织,从图 2(c)中可发现母材金相组织为铁素体与珠光体,未发现明显非金属夹杂;铁素晶粒较为均匀,无明显粗大,并呈多边形块状或等轴状;较大的铁素体晶粒表面有少量粒状渗碳体析出,部分块状珠光体分布在铁素体晶界间;整个母材均呈现出连续的珠光体带(黑色组织)和铁素体带(白色组织)沿管道轧制方向交替多层带状分布。热影响区出现不完全重结晶区和重结晶区,重结晶区组织为细小的珠光体和铁素体(见图 2(d))。越靠近焊缝,母材的带状组织逐渐消除并向细小珠光体和铁素体组织转变,但仍能观察到因过热而导致的大量块状珠光体分布在铁素体晶界。越靠近焊缝、壁厚中间和外壁位置,珠光体越呈现出沿铁素体晶界连续分布的趋势。在填充焊及盖面焊等焊接熔合区金相图像,即图 2(e)中可观察到魏氏体组织;通过图 2(f),能观测到根焊组织为细小且均匀的珠光体和铁素体。此外,还可以发现样品的裂纹主要分布在热影响区,存在多条基本平行的裂纹,均发源于内壁,向外部扩展,部分裂纹贯穿管壁;裂纹向外扩展的路径上有大量的细小分支。裂纹起裂和扩展为沿晶和穿晶的混合型,以沿晶为主;裂纹尖端可见大量沿铁素体晶界分布的小块状珠光体,且裂纹优先沿珠光体晶界扩展。

GB/T 9711—2023。通过宏观观察,可发现失效区域管段样品焊缝存在不同程度的焊接余高超标、咬边、焊瘤、错边、烧穿和未焊透等现象,说明焊接质量不佳,导致其焊缝区域可能存在应力集中的问题。进一步通过金相组织对焊缝区域进行分析,发现管段热影响区以细小的珠光体和铁素体为主,且存在过热组织;熔合区主要为铁素体(F)+珠光体(P)+魏氏体组织;焊缝根焊区以细等轴晶为主,中间填充焊和盖面焊存在魏氏体组织。结合微观形貌观察,发现裂纹多数起于焊缝根部附近热影响区,裂纹表现为脆性准解理断裂特征,裂纹外扩展路径上有大量细小分支;裂纹起裂和扩展方式为沿晶和穿晶混合型,裂纹尖端可见大量沿铁素体晶界分布的过热组织(块状珠光体),裂纹优先沿过热组织(块状珠光体)和魏氏体组织扩展。

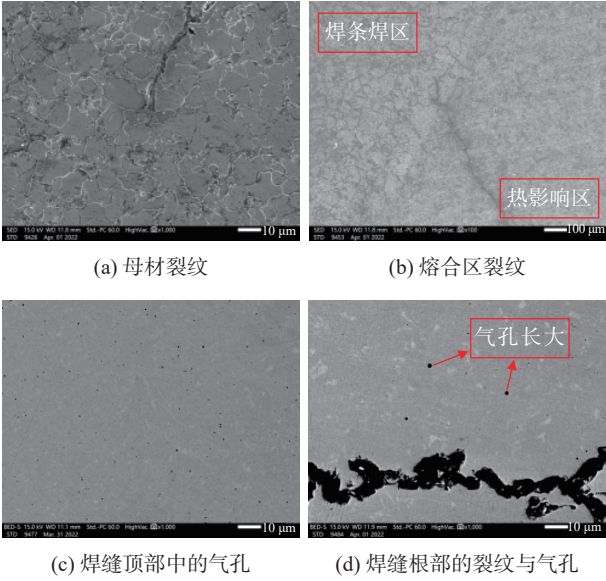
图 3 失效样品裂纹与断口区域扫描电镜图像

使用扫描电子显微镜观察失效管段样品的试样截面裂纹与断口组织,结果见图 3。从图 3 可看出,样品裂纹起裂于根焊焊缝根部的热影响区,裂

纹扩展为穿晶和沿晶混合型,且扩展路径上有多条分支。焊缝中有较多显微气孔,焊缝根焊氩弧焊区显微气孔较大,气孔接近圆形、表面光滑,且多位于先共析铁素体组织上,符合焊接产生的氢气孔特征^[8-10]。

3) 大量实验和焊接延迟裂纹检查表明,高强钢焊接接头的氢含量越高,则裂纹的敏感性越强。当局部氢含量达到一定临界值时,便会出现裂纹。氢的来源可能是焊接材料中的水分、焊接件坡口处的铁锈、油污及湿度大的环境等。在电镜图像中,焊缝区域内可发现大量氢气孔,根据管段样品焊缝扩散的氢含量分析,可知焊缝区域氢含量过高,增加了材料发生氢鼓包和氢致开裂的风险。故野外焊接施工应有防风设施,当环境条件不符合规定要求时(如风力较大,风速大于四级,或雨雪天气,相对湿度大于 90%),可暂时停止焊接工作,或采取防风、防雨雪措施后再进行焊接。焊前要将坡口两侧 20~30 mm 范围内的油污、锈和水分清除干净,也要尽量降低焊接材料中的水分。

被保留在金属中,当处于过饱和状态时,氢会极力扩散。氢的扩散会诱发材料中三向应力区微裂,大量微裂断续合并就形成了宏观裂纹。因此,建议焊后立即进行消氢处理,使氢从焊接接头中逸出^[8]。

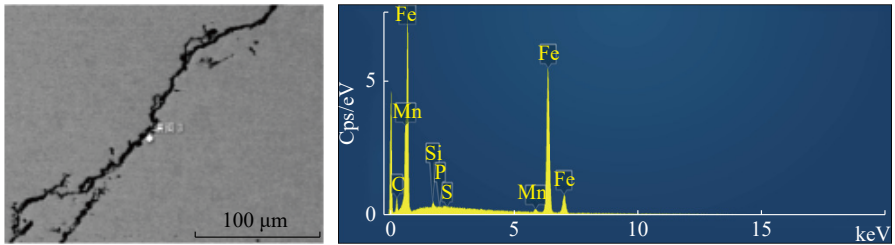
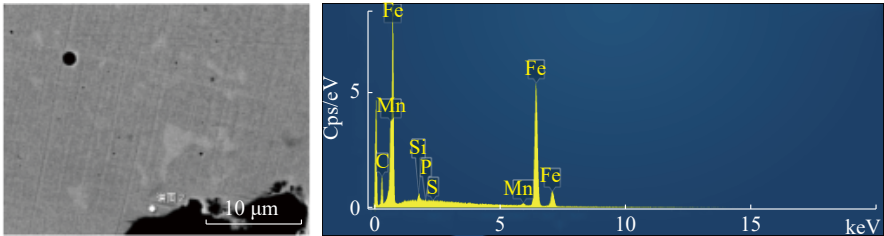
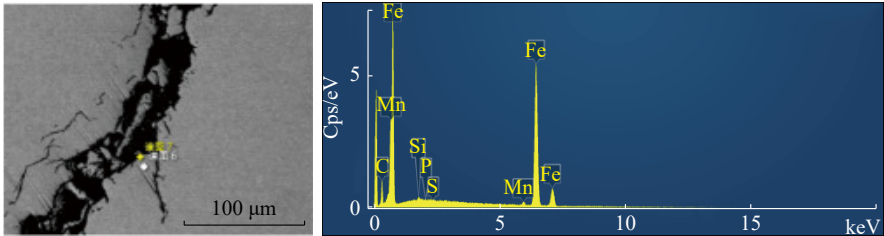
图 4 母材和焊缝根部能谱分析图像

对样品母材、焊缝根部和熔合区进行 EDS 能谱点扫,观察 C、Mn 影响淬硬程度的变化趋势,结果见图 4。图 4 表明,从焊缝根部到熔合区的 C、Mn

含量变化不大,裂纹区 S、P 等元素也没有异常的分布现象。对断口不同区域(随机选择 4 处区域,分别标注为 A 点、B 点、C 点及 D 点)进行微观形貌观察(见图 5)。由图 5 可知:整个断口为脆性准解理和

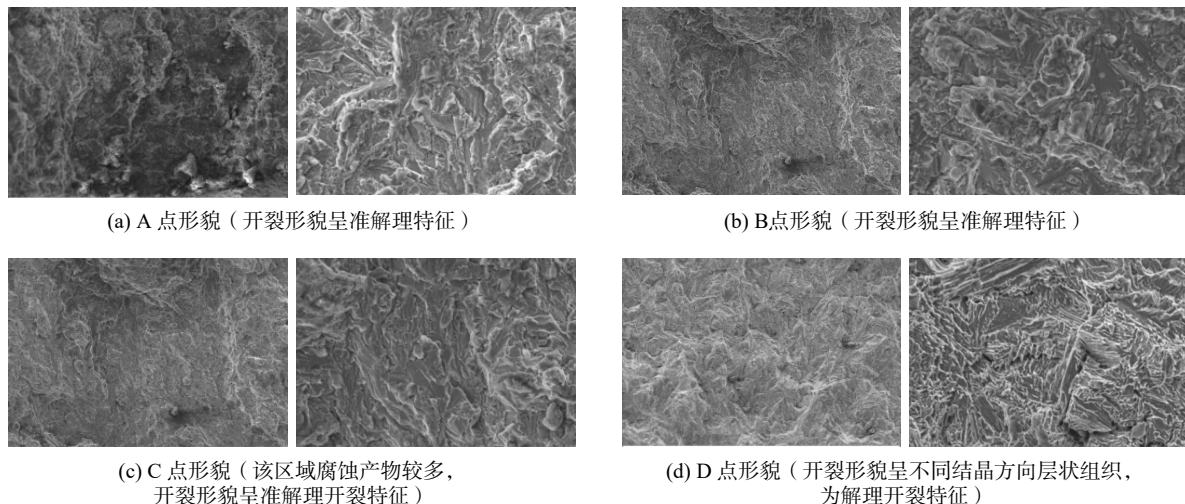
图 5 开裂处断口形貌特征

解理断裂特征^[11-12];少数区域准解理断口清晰,个别区域能观察到沿不同方向的解理面,解理断口分布区域与金相观察到的珠光体层状组织的区域基本一致。

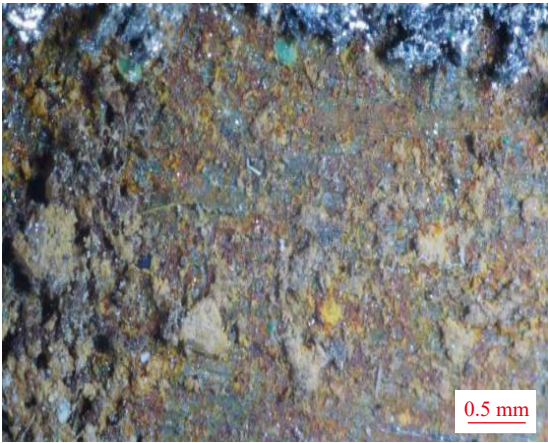
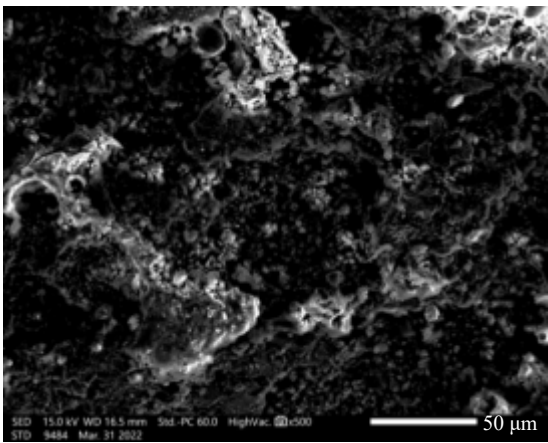
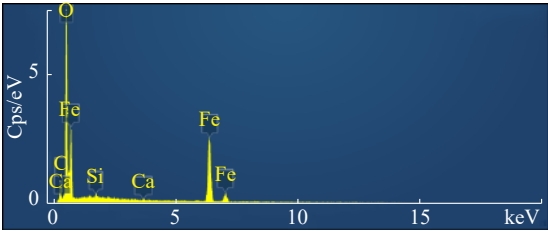
图 6 管道内壁腐蚀产物分析

使用体式显微镜与扫描电子显微镜观察样品管道内壁 6 点方向区域腐蚀产物,并使用 EDS 测定腐蚀产物元素组成,结果见图 6。从图 6 可发现,腐蚀产物富含 Fe、O 和 C 元素。使用 XRD 测定腐蚀产物化学成分,结果见图 7。XRD 图谱结合 EDS 分析可知,腐蚀产物主要为 Fe_3O_4 ^[13]。
